4<sup>a</sup> Conferenza Nazionale Poliuretano Espanso rigido

OPERE PROVVISORIALI : INTERVENTI TECNICI

Ing. Giuseppe PADUANO

*L'esperienza del terremoto di L'Aquila:  
Chiesa di San Felice Martire Poggio Picenze (AQ)*

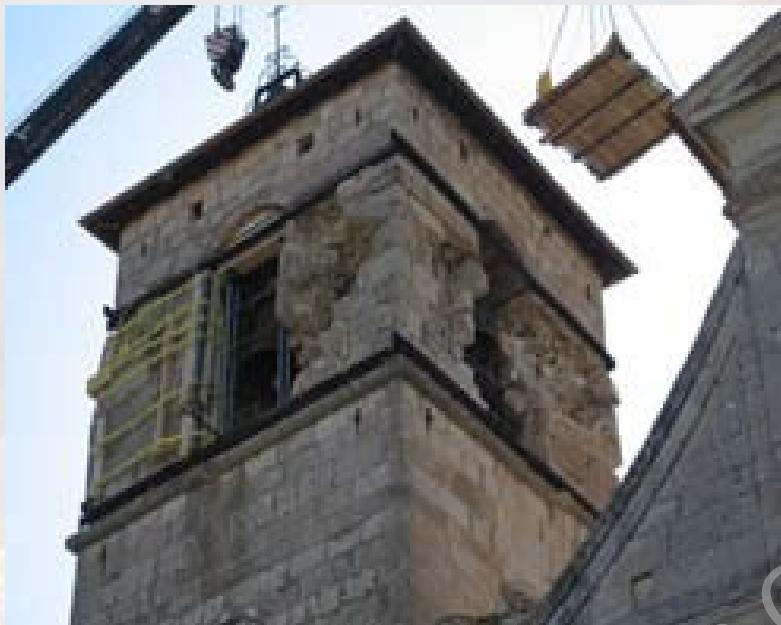
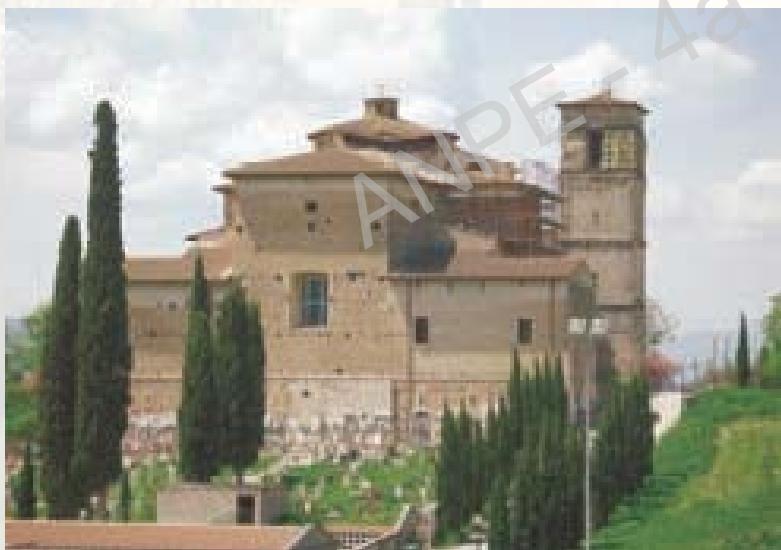
❑ disgregazione parziale di due piedritti della cella campanaria con conci in fase di espulsione

❑ crollo parziale della cupola sul lato est del tiburio

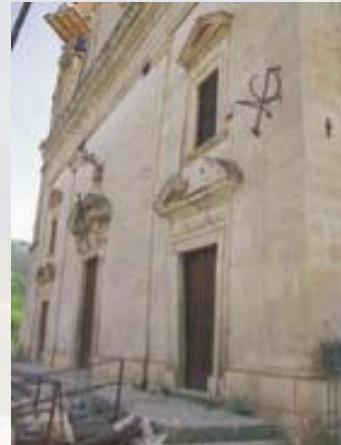
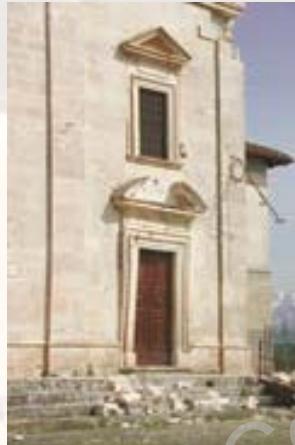
□ ribaltamento della facciata  
particolarmente accentuato nel  
lato destro

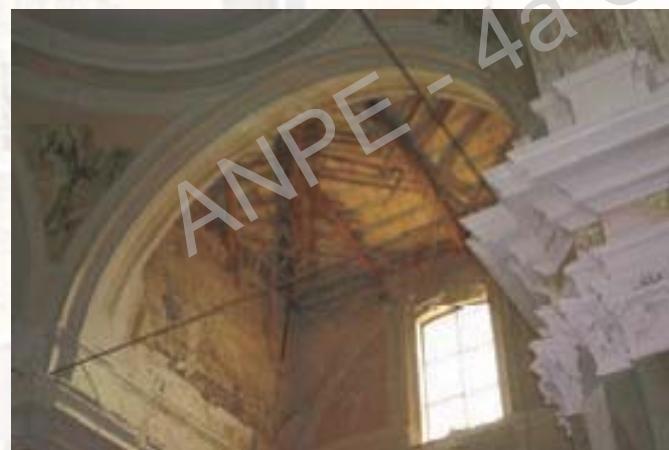
□ crolli nelle volte del  
transetto della navata  
centrale e delle navate

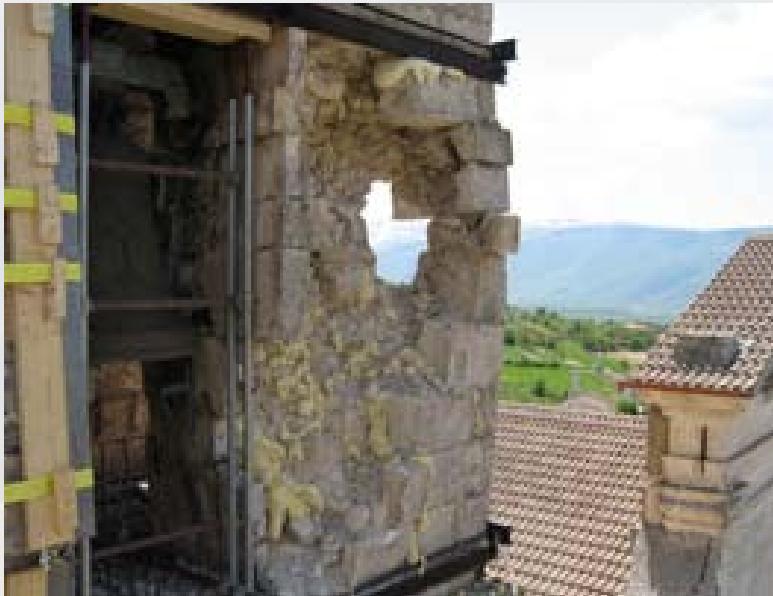
□ disgregazione parziale di due piedritti della cella campanaria con conci in fasi di espulsione

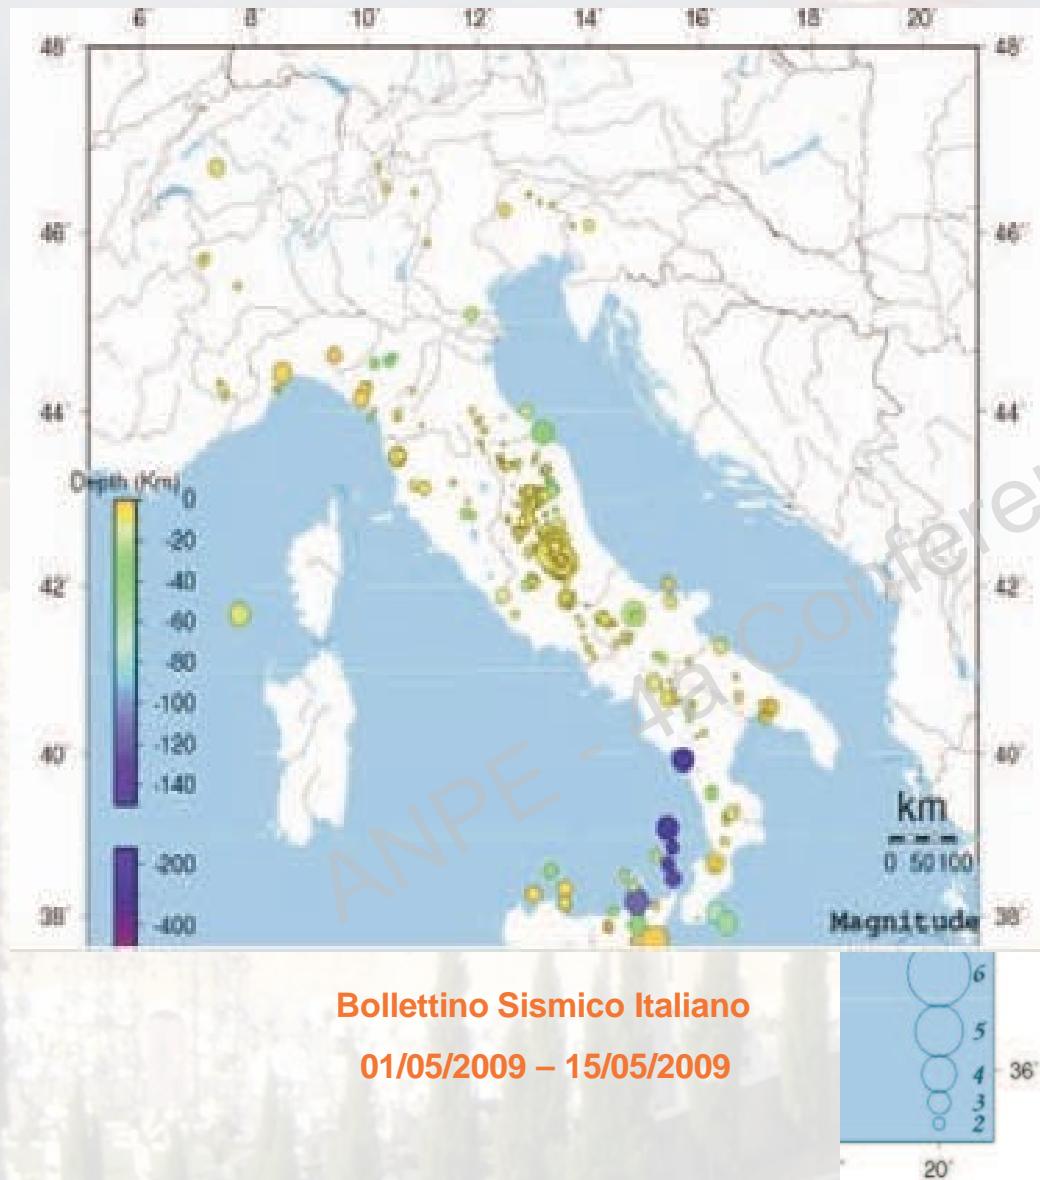
L'intervento di messa in sicurezza della torre campanaria è stato svolto dalle squadre SAF VVF della Toscana in una condizione di assoluta problematicità a causa dei *continui abbassamenti della struttura* di copertura dovuti ai movimenti ingenerati dallo sciame sismico in atto al momento dell'esecuzione dei lavori. Nella sola notte tra l'11/05 ed il 12/05 si è registrato un *abbassamento di circa un centimetro della parte sommitale della cella campanaria* con un aggravamento delle condizioni di instabilità del piedritto
