4<sup>a</sup> Conferenza Nazionale Poliuretano Espanso rigido

OPERE PROVVISORIALI : INTERVENTI TECNICI

Ing. Giuseppe PADUANO

*L'esperienza del terremoto di L'Aquila:  
Chiesa di San Felice Martire Poggio Picenze (AQ)*

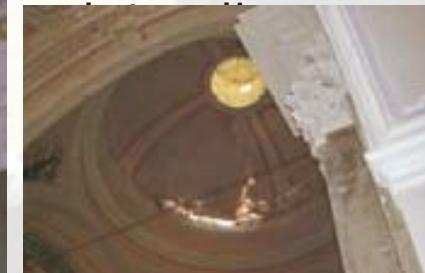
□ crolli nelle volte del  
transetto della navata  
centrale e delle navate

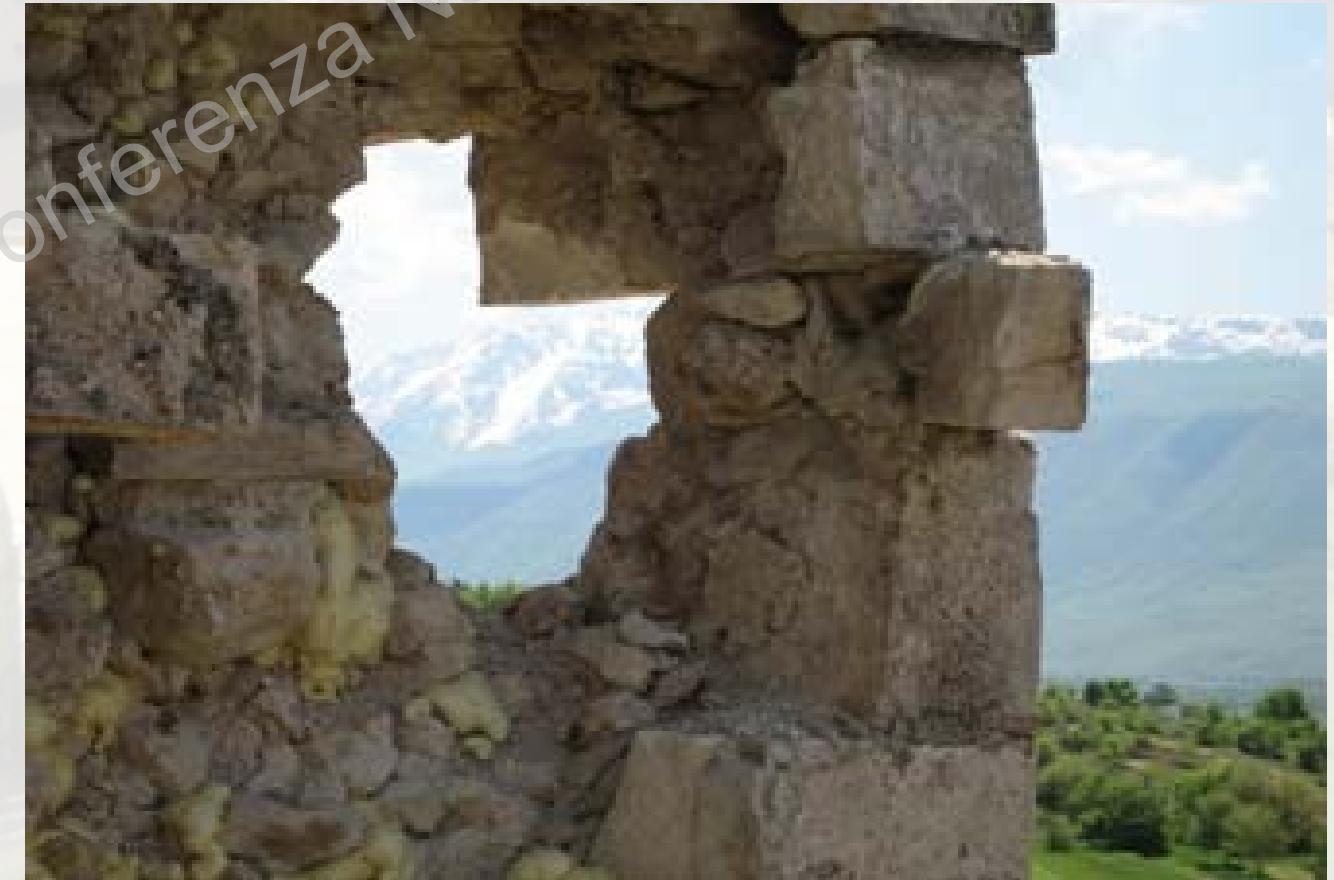
□ disgregazione parziale di due piedritti della cella campanaria con conci in fasi di espulsione
